## 58- Les portes de la Boire Torse

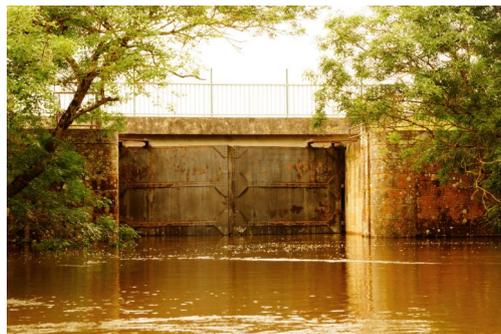
*Les portes de La Boire Torse vues du fleuve en juin 2016*

L'ouvrage d'art est appareillé avec des blocs de taille en granit. Les portes à deux vantaux mesurent 6,30 m de hauteur et 3,80 m de largeur. Elles sont munies « de circulaires dentées avec pignon à manivelle » pour permettre la manœuvre de fermeture des lourdes portes en fer lorsqu'une crue débordante\* est annoncée.
